Het bewogen leven van de 110-jarige Ouderhoek, deel 4

In de vorige afleveringen beschreven we de eerste ruim honderd jaar van de Ouderhoek. In dit deel komt de periode aan bod waarin de nieuwe eigenaar Philippe Mortelmans het jacht compleet laat restaureren. Tot nog toe is bijna alles vervangen. Tekst: Wim de Bruijn Foto's: Wim Mendelts

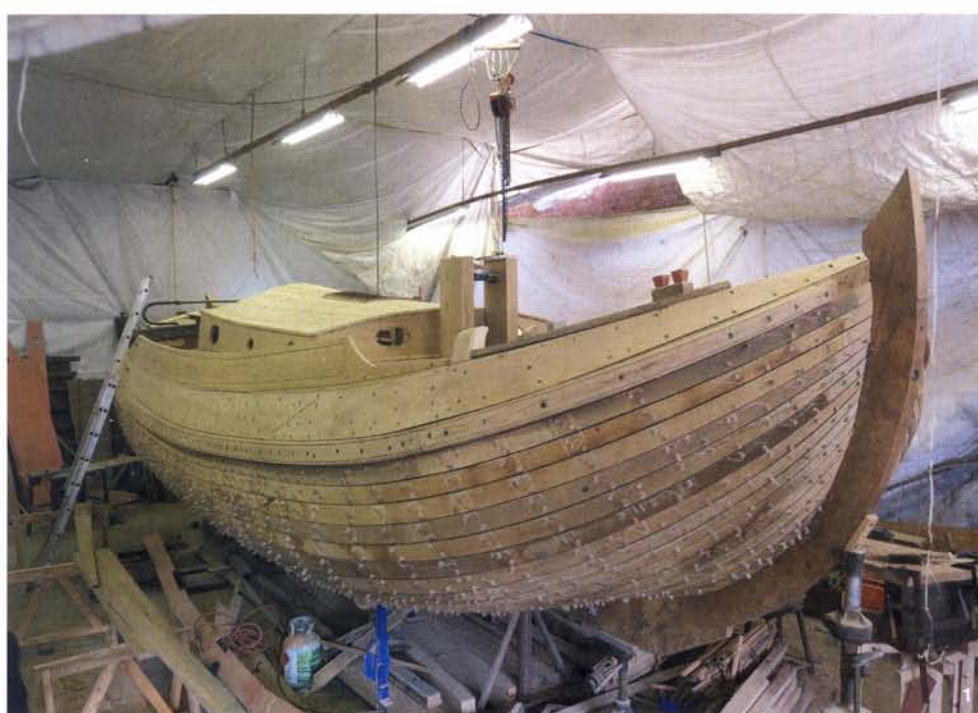
1 De stand in juli 2024. Nu kan er aan de kuip en het interieur worden gewerkt en het beeldhouwwerk kan worden hersteld en nieuw gemaakt

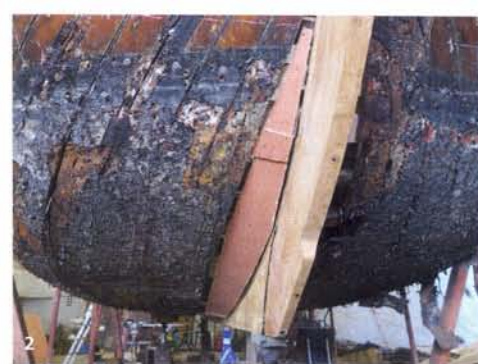
2 De eerste gang naast de kielbalk wordt gemald, zodat de gang van 10,5 m in één stuk nauwkeurig kan worden gezaagd

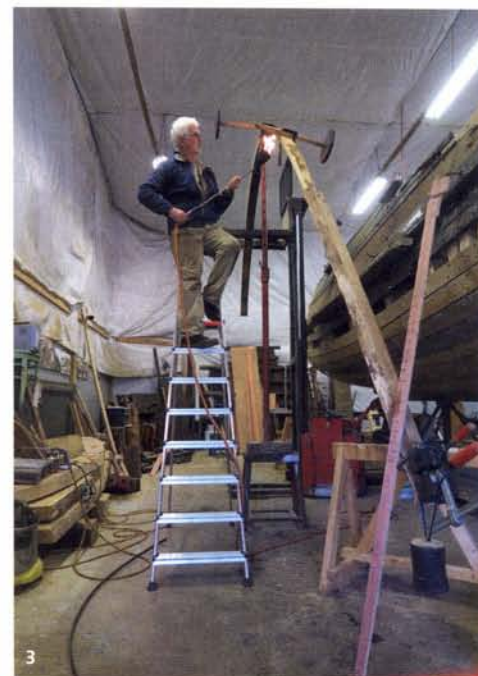
3 Het in de vorm branden van de lange gangen vereist vakmanschap en geduld. Ook omdat de 4 cm dikke gang getordeerd moet worden om goed bij de stevens aan te sluiten

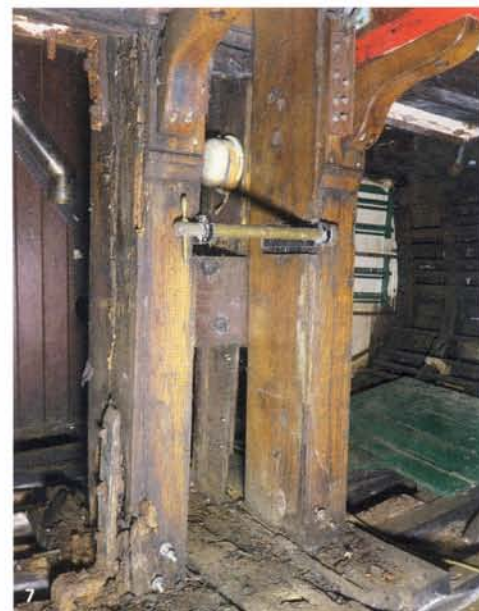
7 De mastkoker, met 15 cm brede wangen, stond zonder veel steun op het vlak. In de loop der jaren waren stalen hoekdelen aangebracht, die uiteindelijk voor roest en rot zorgden

9 Ter plaatse van de mastkoker worden veel nieuwe gegroeiende spanten, liggers en zitters pasgemaakt. Met een nieuwe mastbank en knieën is er nu een solide zeilwerk aangebracht

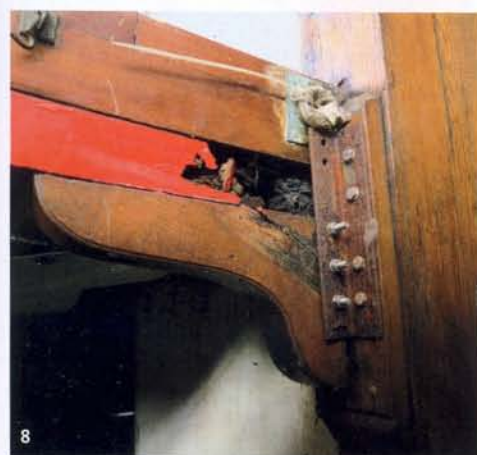
8 De aansluiting van de mastkoker tegen het dek en het dunne en rotte mastbankje. Het ijzeren hoekijzer hielp niet veel meer

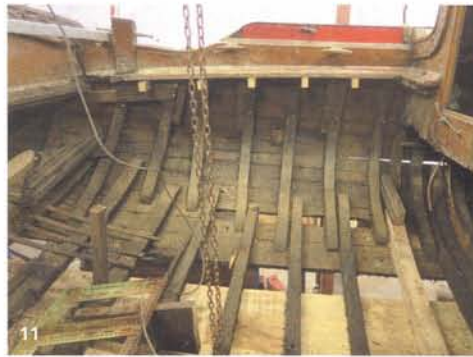
11 Ook in het achterschip zit er geen verband tussen spanten en liggers. Veel spanten zijn gebroken of rot

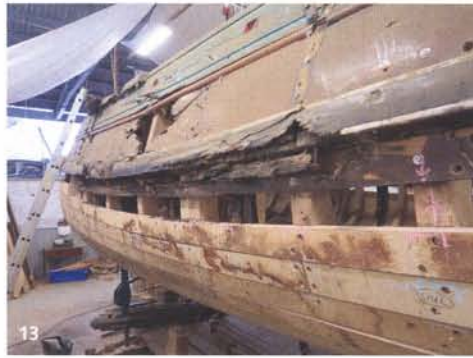
13 Het door inwateren aangetaste gelamineerde berghout moet worden vervangen. Opvallend is dat de lijmnaden nog intact zijn

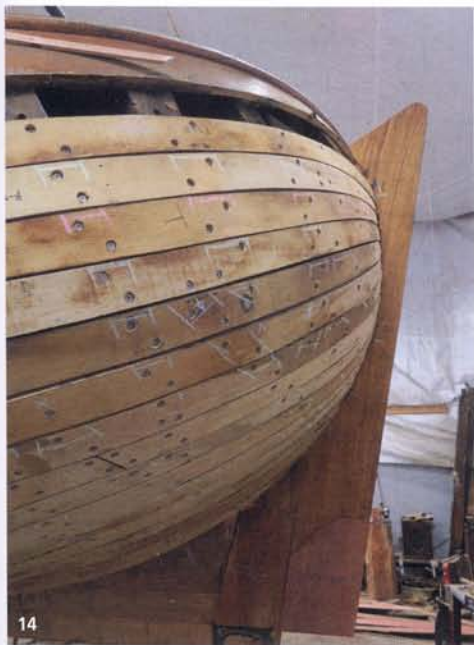
14 De gangen in voor- en achterschip moeten naar de stevens toe extreem worden rond gebrand. Met stomen lukt dat niet

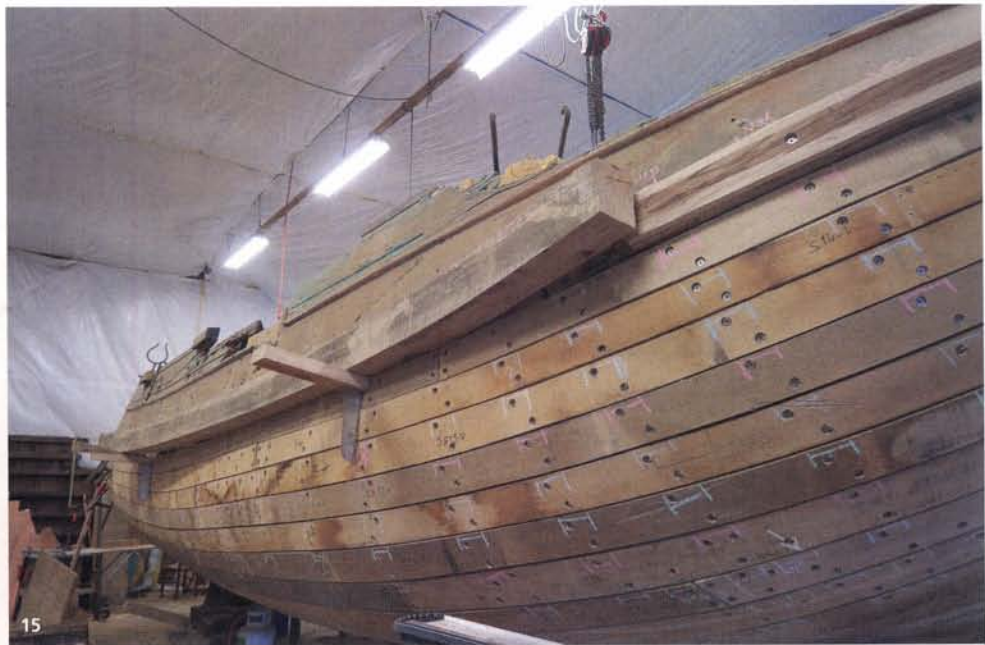
15 Een nieuw stuk berghout krijgt een tijdelijk steuntje

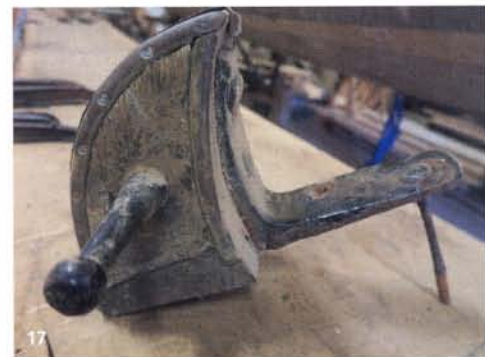
17 De voorbolders zaten met een zwaar hoekijzer simpelweg aan dek en dekbalken genageld

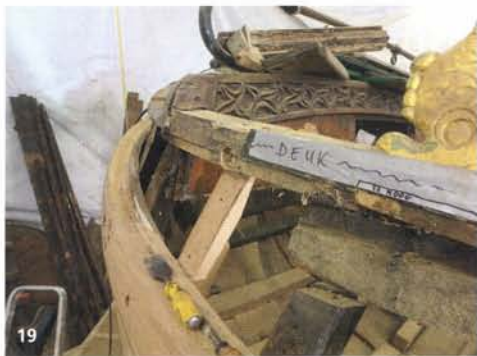
en boeisel dat er hier en daar bulten en deuken inzaten. Veel deuken waren wellicht ontstaan bij het lichten, toen stroppen het loodzware jacht omhooghaalden en bij de eerder beschreven aanvaring in Amerika. Op sommige plekken ging het over 2 tot 10 mm, maar ter hoogte van de mastkoker en bij de achterbolders zaten wel deuken tot 6 centi-

meter diep! Elke gang moest opnieuw worden uitgestrookt en dat kostte veel tijd, omdat de nieuwe spanten ter plaatse moesten worden losgemaakt en aangepast. Dan is het handig als alles met schroeven is vastgezet.

19 Bij het stroken van de bovenste gangen, berghout en boeisel bleken er deuken en bulten in te zitten, vermoedelijk ontstaan door de hijsbanden tijdens het lichten van de *Ouderhoek* (zie SdZ 2024.9) en door de aanvaring in Amerika. Een aantal spanten en knieën moesten worden losgemaakt en na het stroken opnieuw worden vastgezet

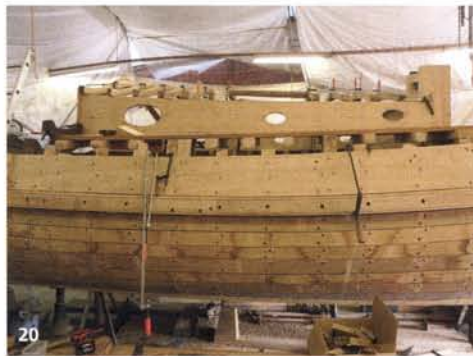
20 Ook de opbouw kon niet worden behouden. Hier de nieuwe stuurboord zijwand met gaten voor de lichtranden
