## Het bewogen leven van de *Ouderhoek*, deel 3

*In twee eerdere afleveringen kwam het varende leven van de 110-jarige Ouderhoek aan bod. In dit deel een terugblik op de eerste restauratie in 1978 en het begin van de complete restauratie door Wim Mendelts in Antwerpen, nadat de Ouderhoek in 2017 was gezonken.*

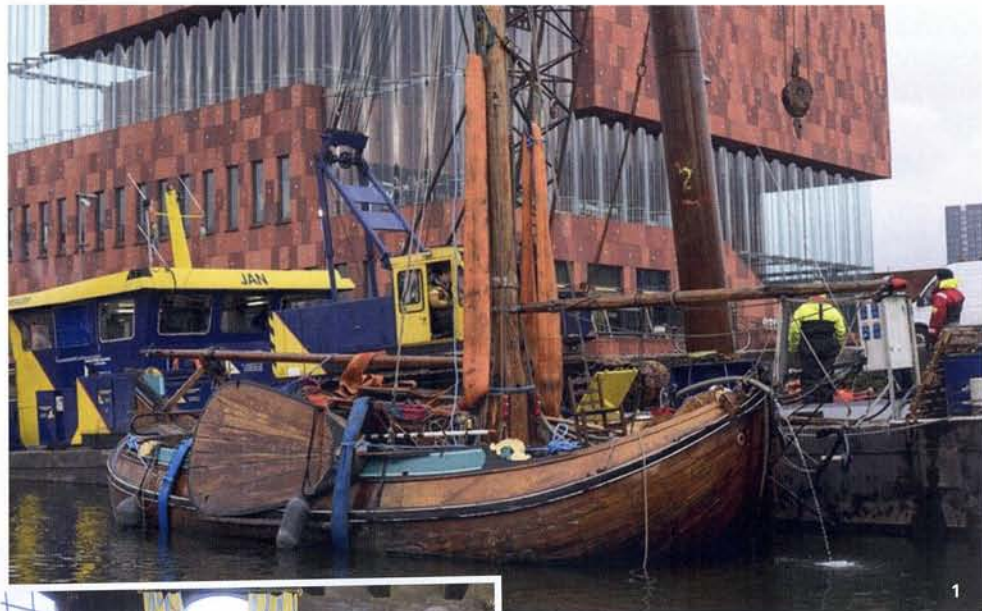
- 1 De in 2017 gezonken *Ouderhoek* werd met zwaar materieel gelicht en leeggepompt aan de voet van het MAS
- 2 Het interieur met het houtsnijwerk zag er niet uit, nadat alle water was weggepompt
- 3 Het snijwerk rond de koekoek in de kajuit blijft behouden. Het vergulden is veel later gebeurd
- 4 De *Ouderhoek* opgesteld in een loods op de Linkeroever in Antwerpen
- 5 Na het verwijderen van al die platen blik vielen de gaten in de romp
- 6 De loden kiel bestaat uit drie delen van 290 kg, 870 kg en van 250 kg. Het deel van 290 kg wordt, in verband met het motorgewicht, waarschijnlijk niet teruggeplaatst

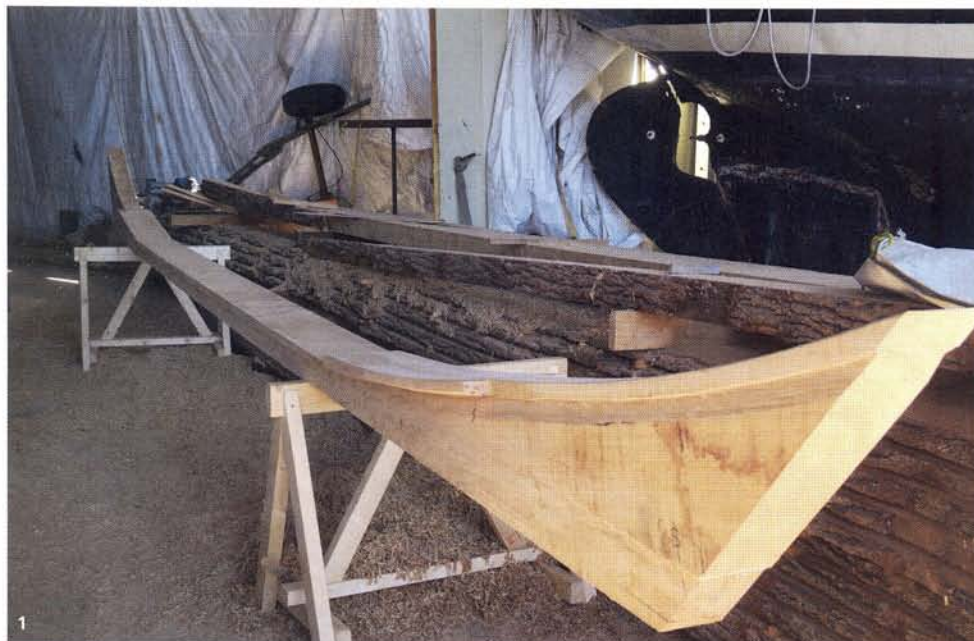
1 Nadat de oude houten kiel was verwijderd, maakte Wim een nieuwe kielbalk

Inmiddels kon de oude, rotte kielbalk worden verwijderd en maakte Wim een nieuwe zware eikenhouten kielbalk. Het plaatsen was niet eenvoudig, want de slappe romp moest voortdurend goed ondersteund blijven. Nadat de kielbalk was geplaatst, kon worden begonnen aan een nieuwe voor- en achtersteven. Na het slopen van de stevens moesten malen worden gemaakt en geschikt hout worden gezocht. Thuis in Koudum zaagde Wim de ruwe vorm voor de voorsteven uit en nam hem op zijn autodak mee naar Antwerpen. Daar werd de steven nabewerkt en gepast.

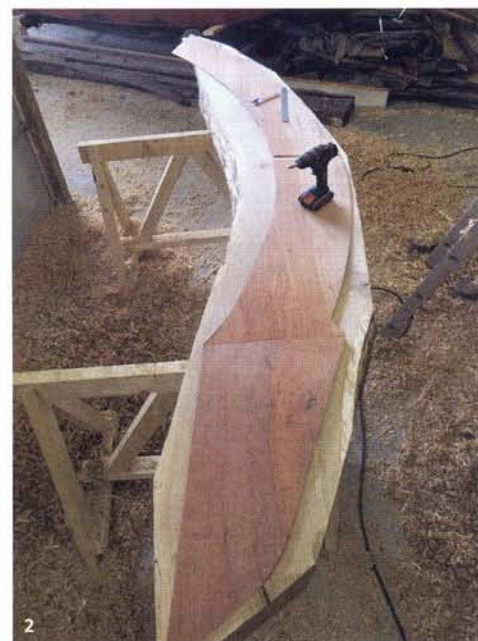
2 In Koudum werd het onderste deel van de nieuwe voorsteven ruw gemaakt en op het autodak(!) naar Antwerpen vervoerd. Toen de steven bijna passend was, bleek er onder een grote kwast ingewaterd hout te zitten. Conclusie: Nieuw hout voor de voorsteven zoeken, vervoeren en zagen. Twee dagen tijdverlies!

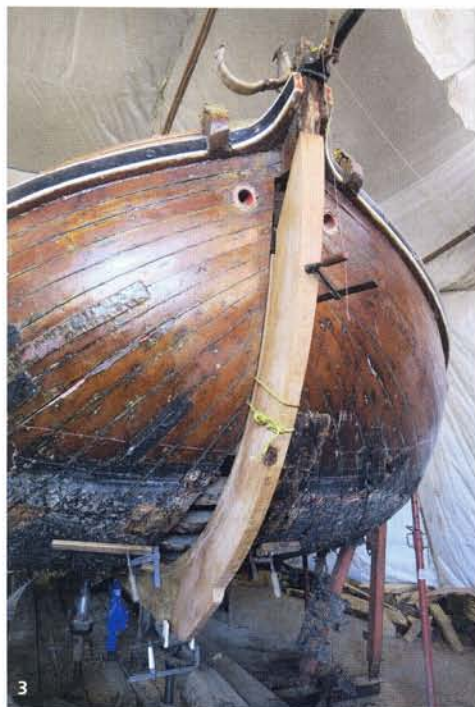
3 De nieuwe voorsteven wordt geplaatst en tijdelijk vastgezet.

Met de lepels van zijn stapelaar kon de steven op zijn plaats worden gedrukt en voorlopig vastgezet. Omdat het hout niet lang genoeg was, werd het bovenste stuk apart pasgemaakt en geplaatst.

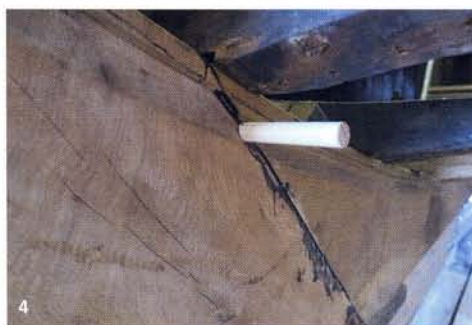
4 Tussen kiel en voorsteven komt een grenenhouten keernagel. In theorie zou er water kunnen lekken langs de contactvlakken tussen de kiel en de scheg, de scheg en de achtersteven, de kiel en de knoop en de voorsteven, daar kun je niet breeuwen. Om lekkage te voorkomen worden er grenenhouten pennen dwars door die naden heen geplaatst. Door het zwellen wordt de naad waterdicht gemaakt

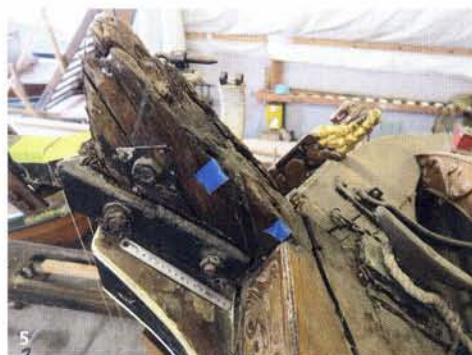
5 Het bovenste deel van de voorsteven is heel slecht, ook het omringende hout is volledige rot

Nu bleek dat er totaal geen houvast achter dit deel van de oude voorsteven zat. Alles was jarenlang ingewaterd en verrot. Later kon een deel van het krophout gelukkig worden geres-taureerd. Het krophout is een zwaar brok kromgegroeid hout, dat dwars over de plecht tegen de steven en de gangen ligt.

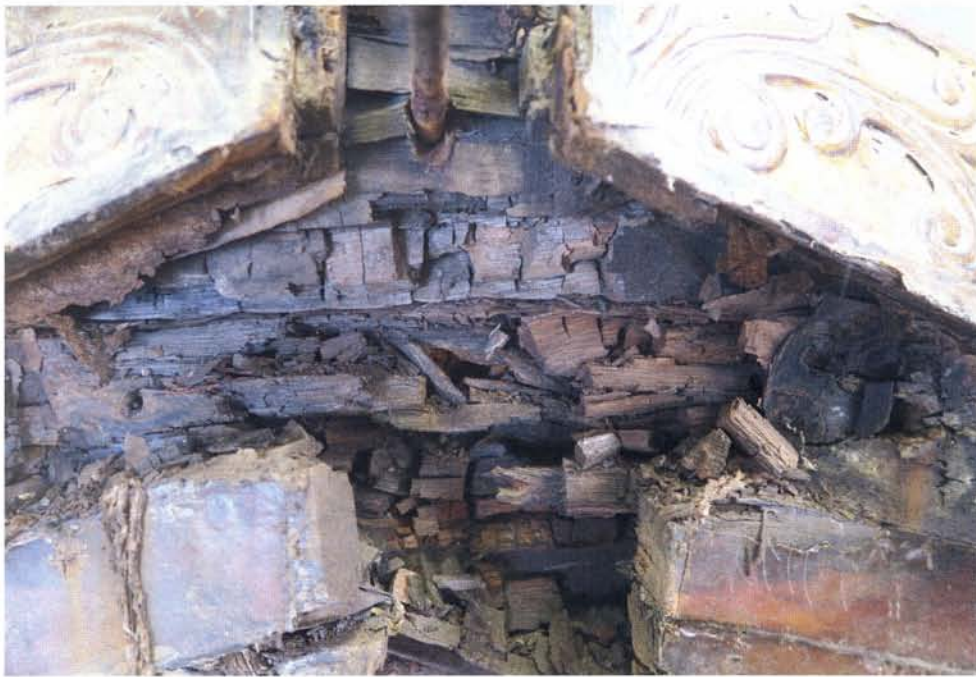
boven: Het achterliggende hout bij de voorsteven kan zo de kachel in

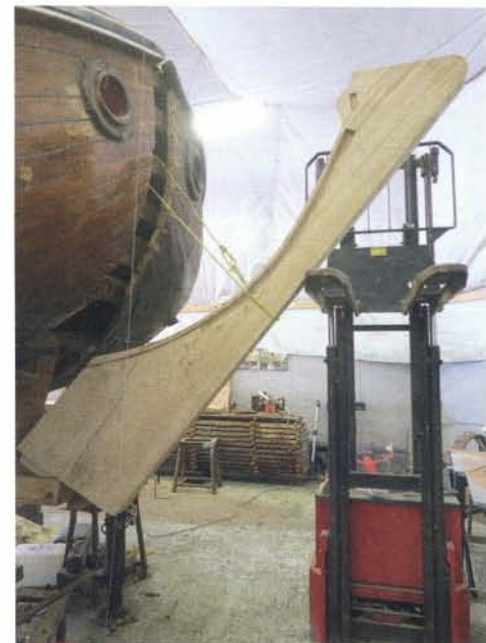
rechts: De achtersteven is verwijderd en een nieuwe pasgemaakt. Met de stapelaar wordt hij omhoog gedrukt tot hij op zijn plaats zit. Let op de sponning voor de nieuwe huidgangen

Ook de achtersteven werd nieuw gemaakt en met de lepels van de stapelaar werd het schip in de goede vorm gehouden, terwijl de nieuwe achtersteven kon worden vastgezet. Hier zaten de enige kontbanden (liggers) die nog bruikbaar waren.
