Het bewogen leven van de 110-jarige Ouderhoek, deel 4

In de vorige afleveringen beschreven we de eerste ruim honderd jaar van de Ouderhoek. In dit deel komt de periode aan bod waarin de nieuwe eigenaar Philippe Mortelmans het jacht compleet laat restaureren. Tot nog toe is bijna alles vervangen. Tekst: Wim de Bruijn Foto's: Wim Mendelts

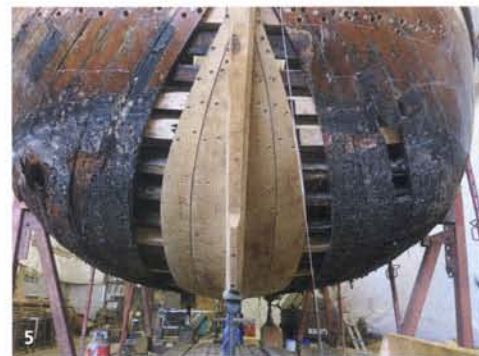
5 Inmiddels zijn er al vier gangen pasgemaakt, in de vorm gebrand en met rvs-schroeven, voorzien van grote ringen, tijdelijk vastgezet aan de oude inhouten. Na de tweede gang kreeg de gang de vorm van een banaan en liep de nerf uit de gang. Door de sterke kromming brak de gang en moest een nieuwe gang, nu in drie delen worden gemaakt. Op een gegeven moment konden de gangen, omdat ze weer minder zwaar hadden, weer in twee delen worden gebogen en vastgezet

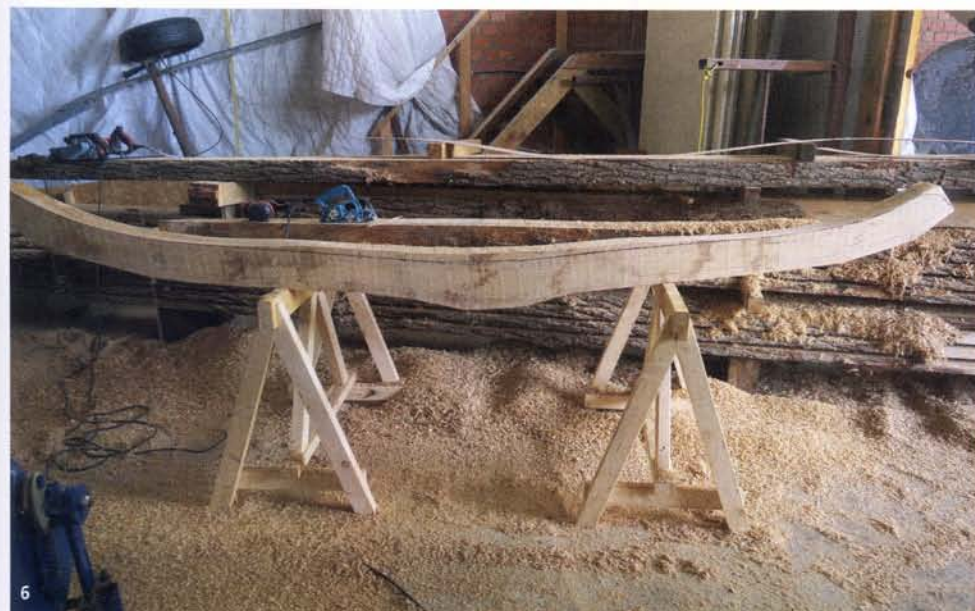
6 Er is door rotting nog maar weinig houvast in de oude inhouten, dus wordt er een nieuwe ligger gezaagd. Let op de gepiekte vorm bij de kiel

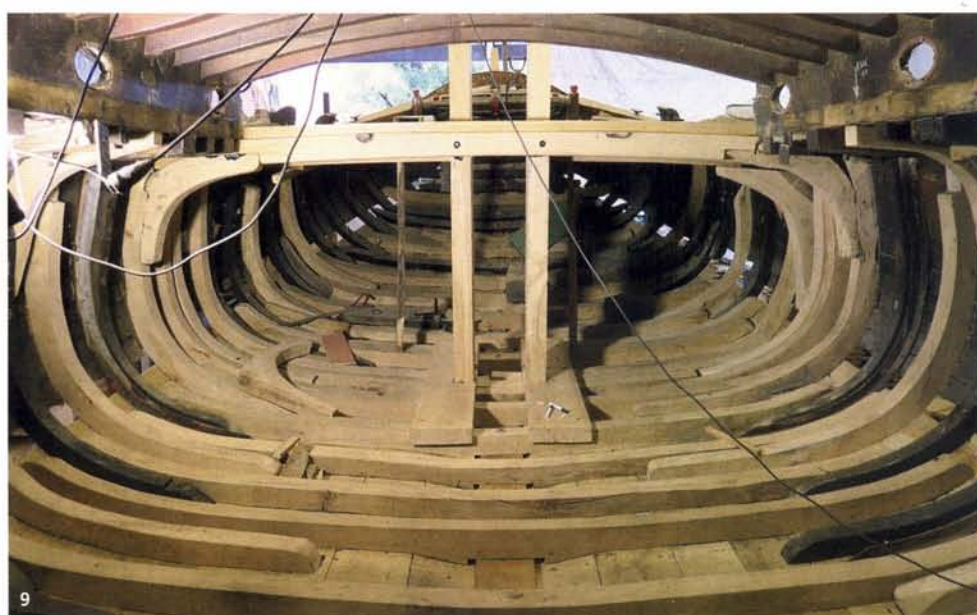
9 Ter plaatse van de mastkoker worden veel nieuwe gegroeiende spanten, liggers en zitters pasgemaakt. Met een nieuwe mastbank en knieën is er nu een solide zeilwerk aangebracht

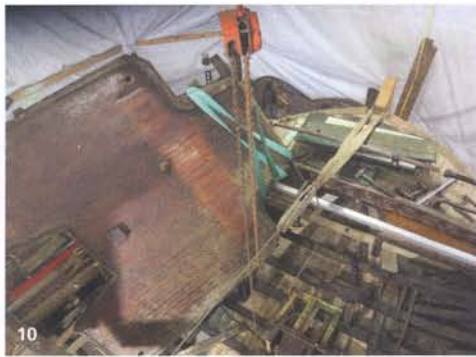
10 Om in het achterschip bij de spanten en inhouten te komen, werd de teakhouten kuipvloer in een keer losgezaagd en uit het schip getakeld. Het is later weer hergebruikt
